**Tribunale di Catania**  
**Sezione Esecuzioni Immobiliari**

**Procedura esecuzione immobiliare n.: 966/15**

**UBICAZIONE IMMOBILE: Zafferana Etnea, via Fossa Gelata n.18/a**

**Documentazione fotografica**

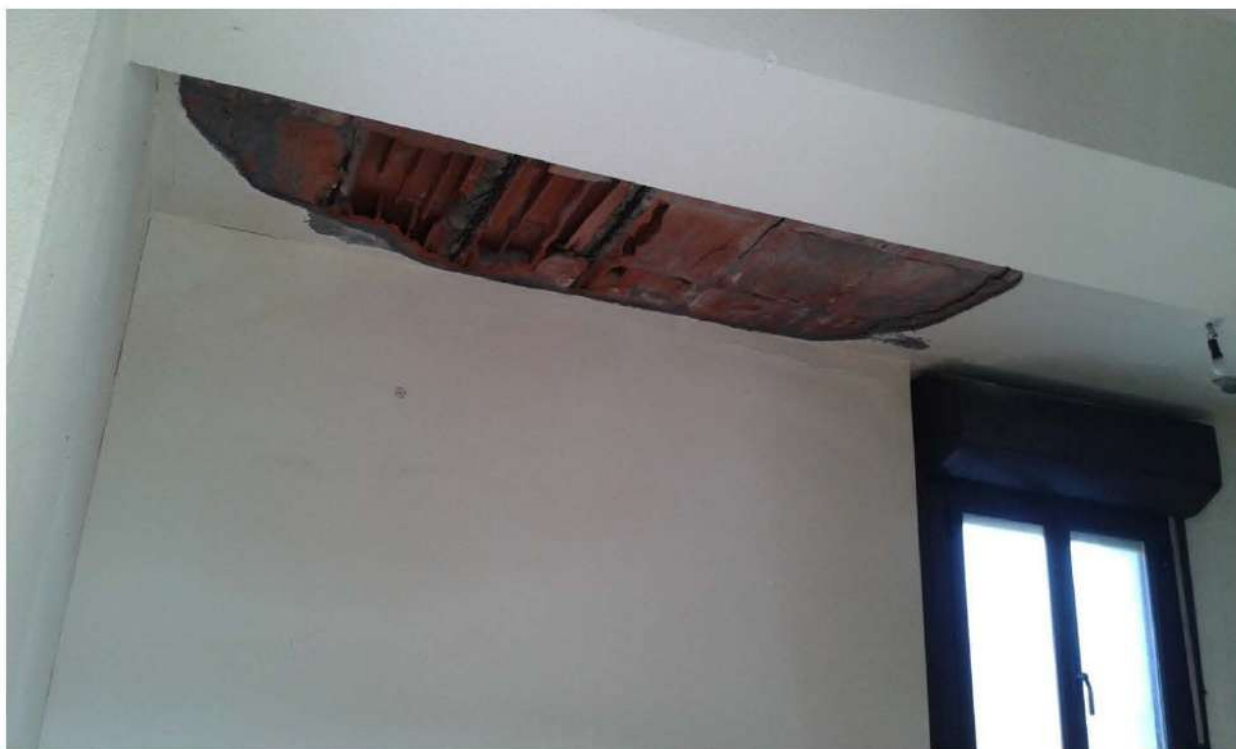
Foto 44: Piano soffitta: Condizioni precarie del solaio del locale sgombero

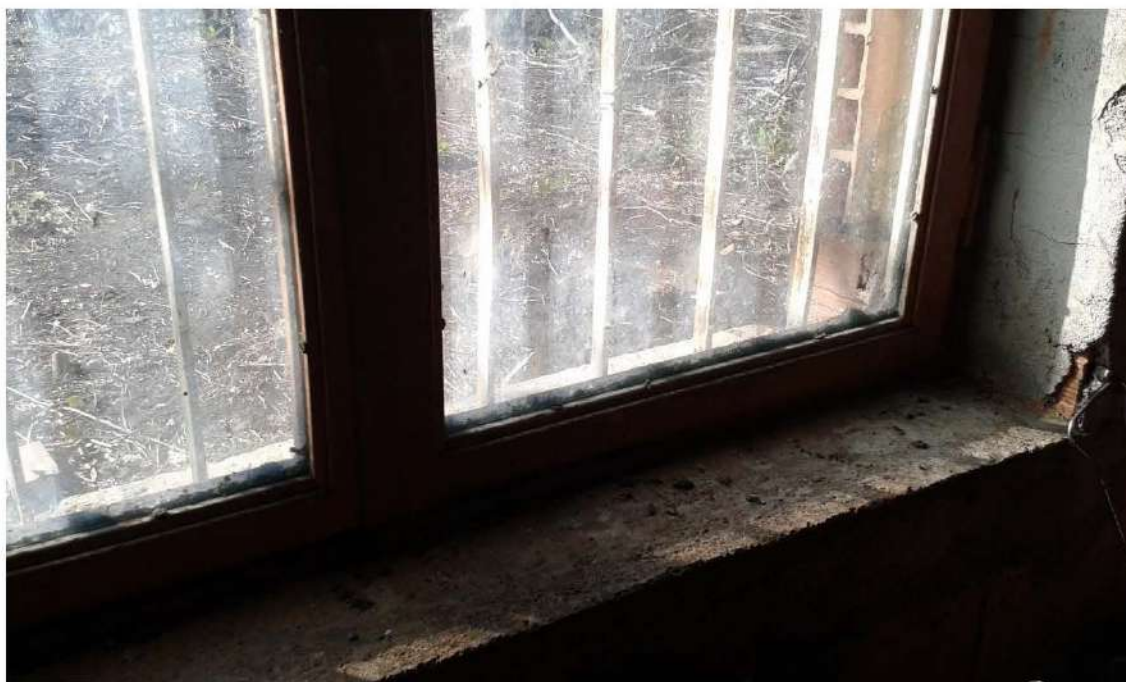
Foto 48: Piano seminterrato: Finestra in scarse condizioni di manutenzione

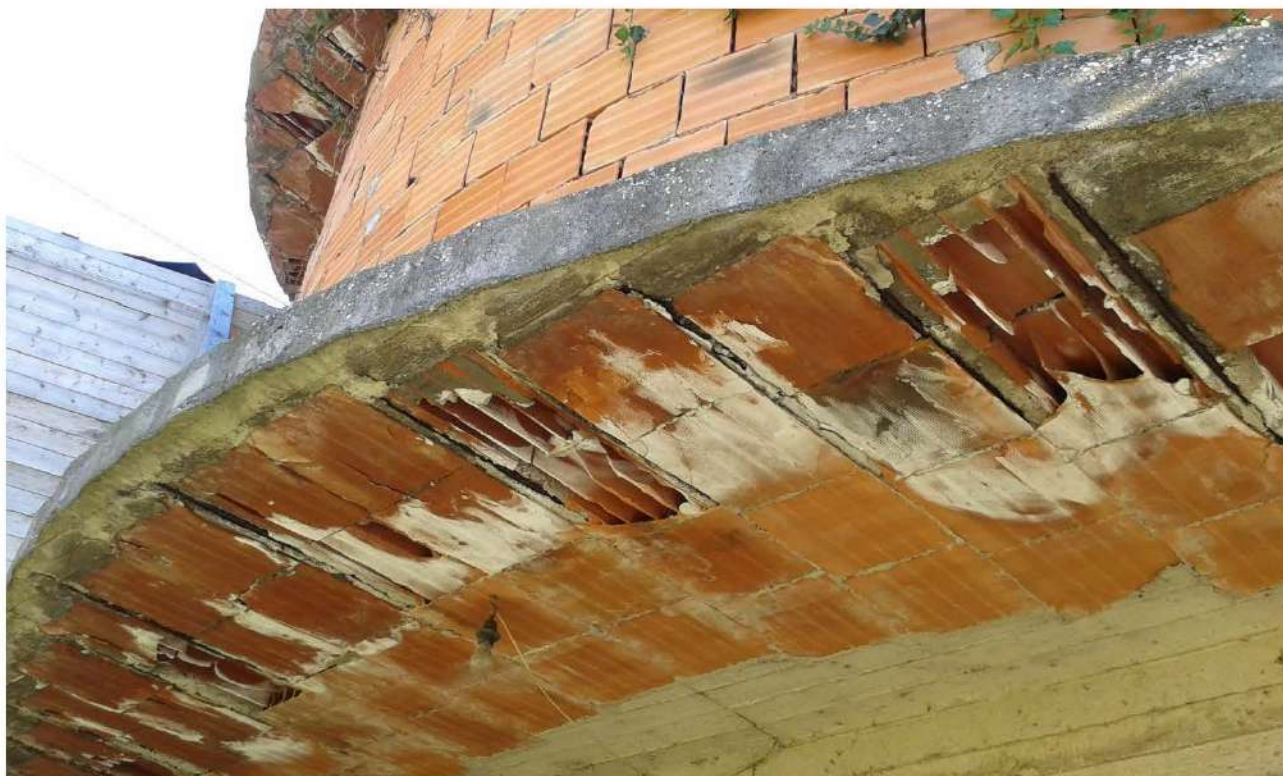
Foto 50: Piano rialzato: Alcuni ballatoi risentono di scarsa manutenzione e di assenza dei lavori di completamento

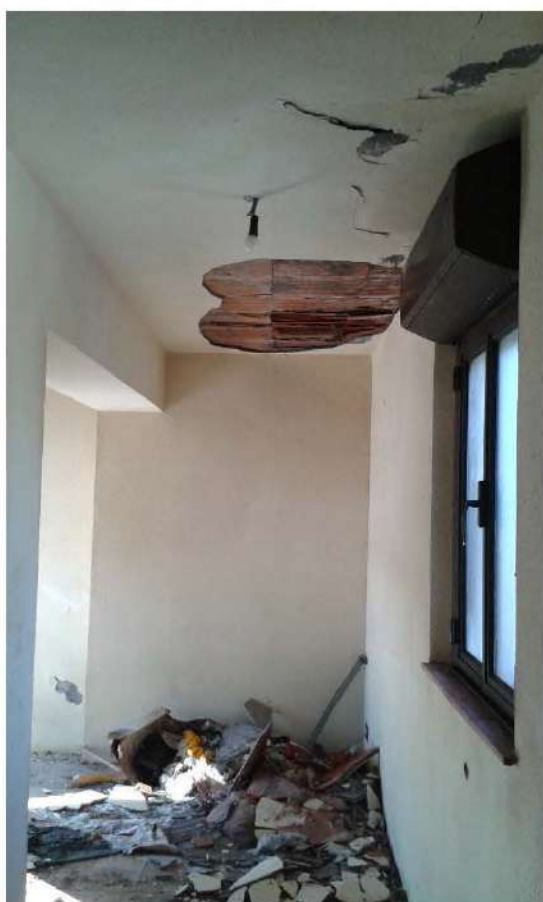
Foto 51: Piano soffitta: I solai di copertura risentono di copiose infiltrazioni meteoriche (si rilevano processi di sfondellamento dei solai con distacchi di intonaci e parti di pignatte)

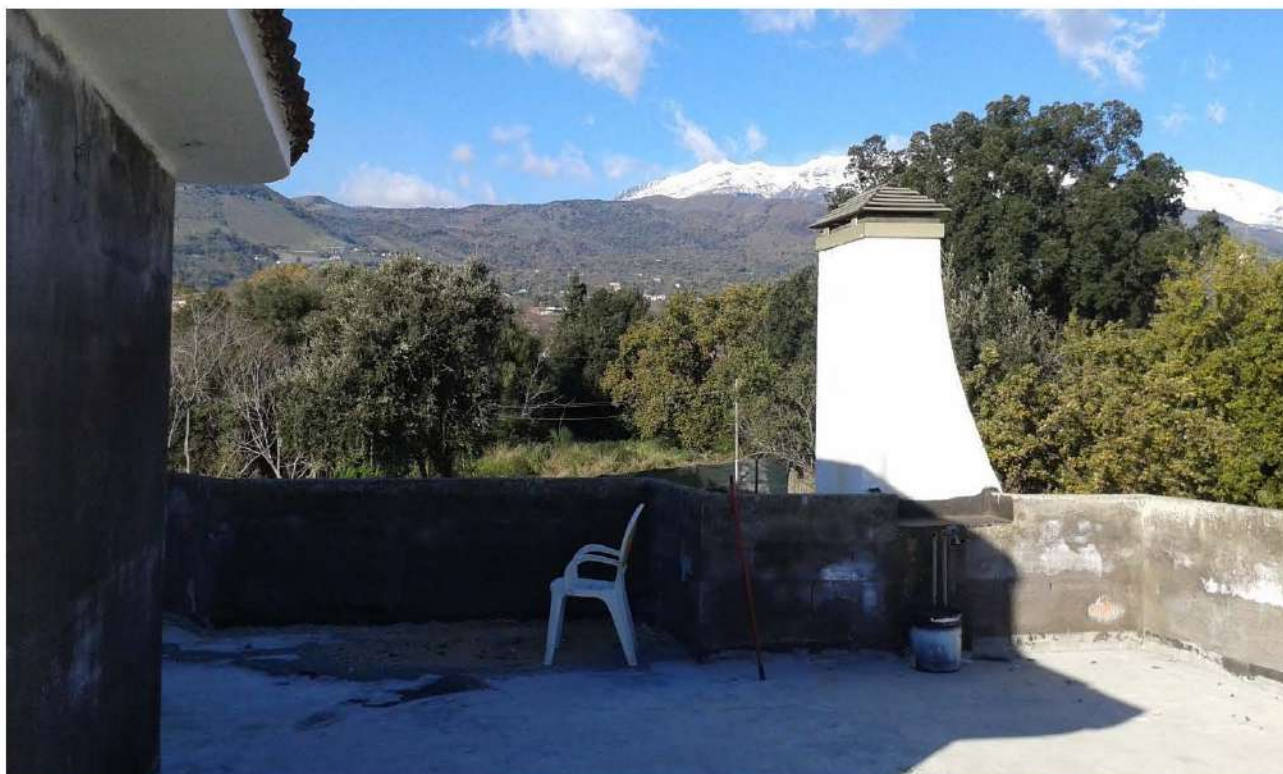
Foto 52: Piano soffitta: Terrazza non rifinita (assenza di pavimento e opere di completamento)

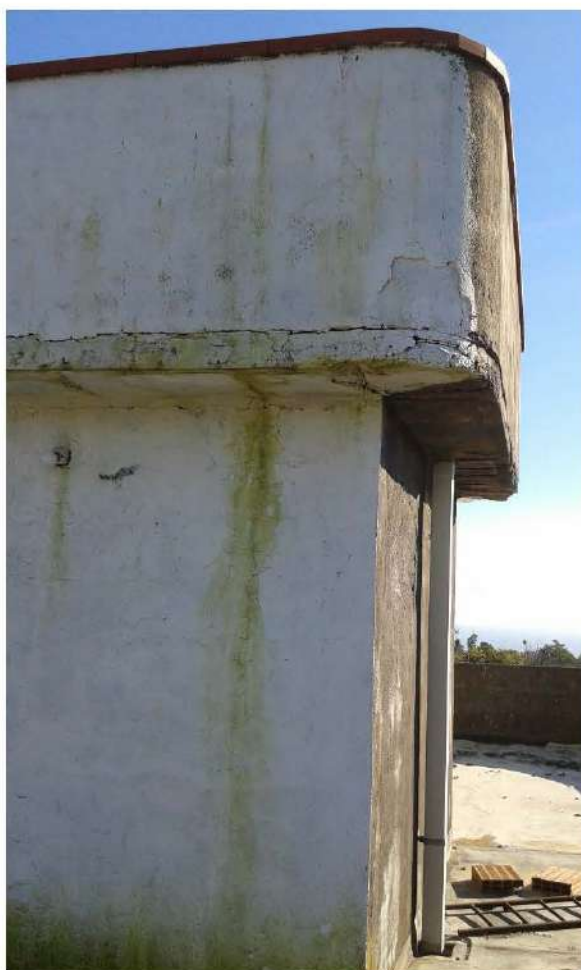
Foto 53: Piano soffitta: Altro segno di sofferenza dei solai di copertura per copiose infiltrazioni d'acqua)

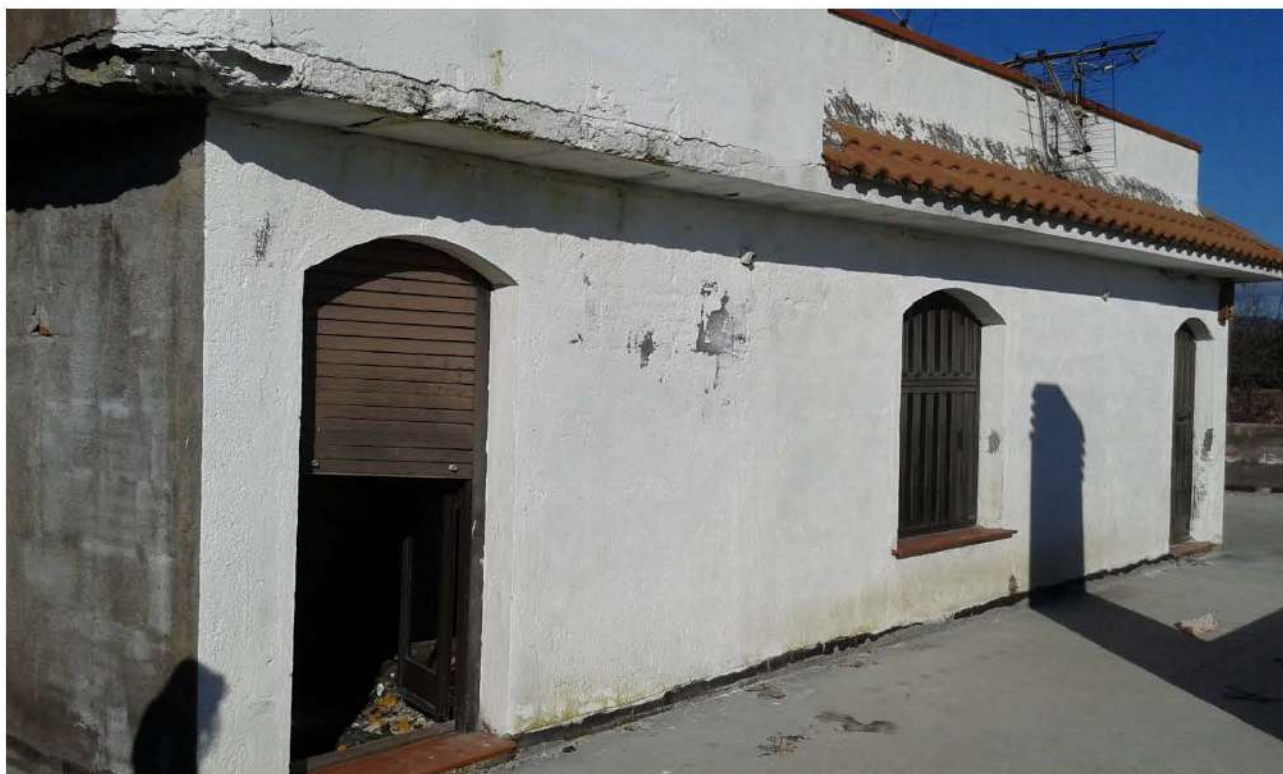
Foto 54: Piano soffitta: Si notano le insufficienti condizioni di manutenzione e di finiture esterne

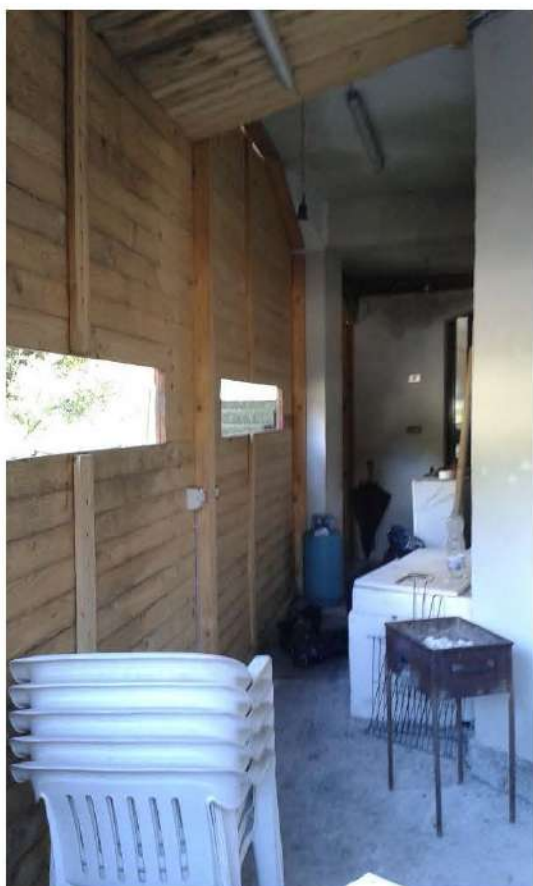
Foto 55: Piano rialzato: Strutture in legno per l'ampliamento abusivo realizzato

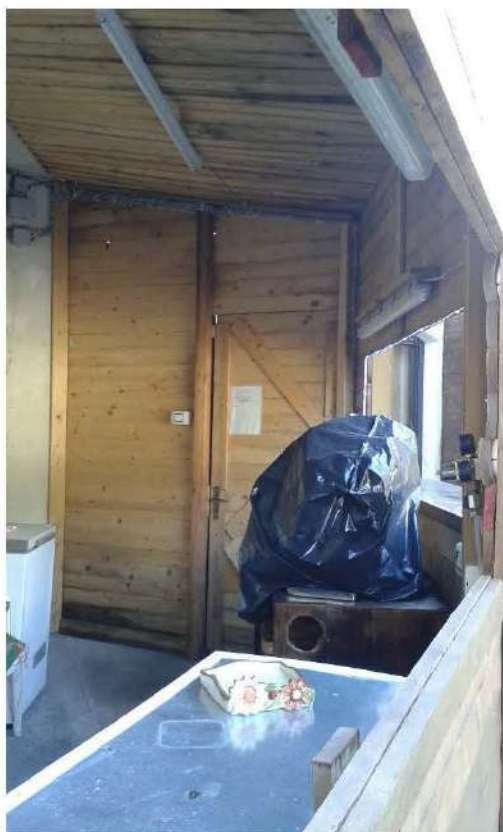
Foto 56: Piano rialzato: Strutture in legno per l'ampliamento abusivo realizzato

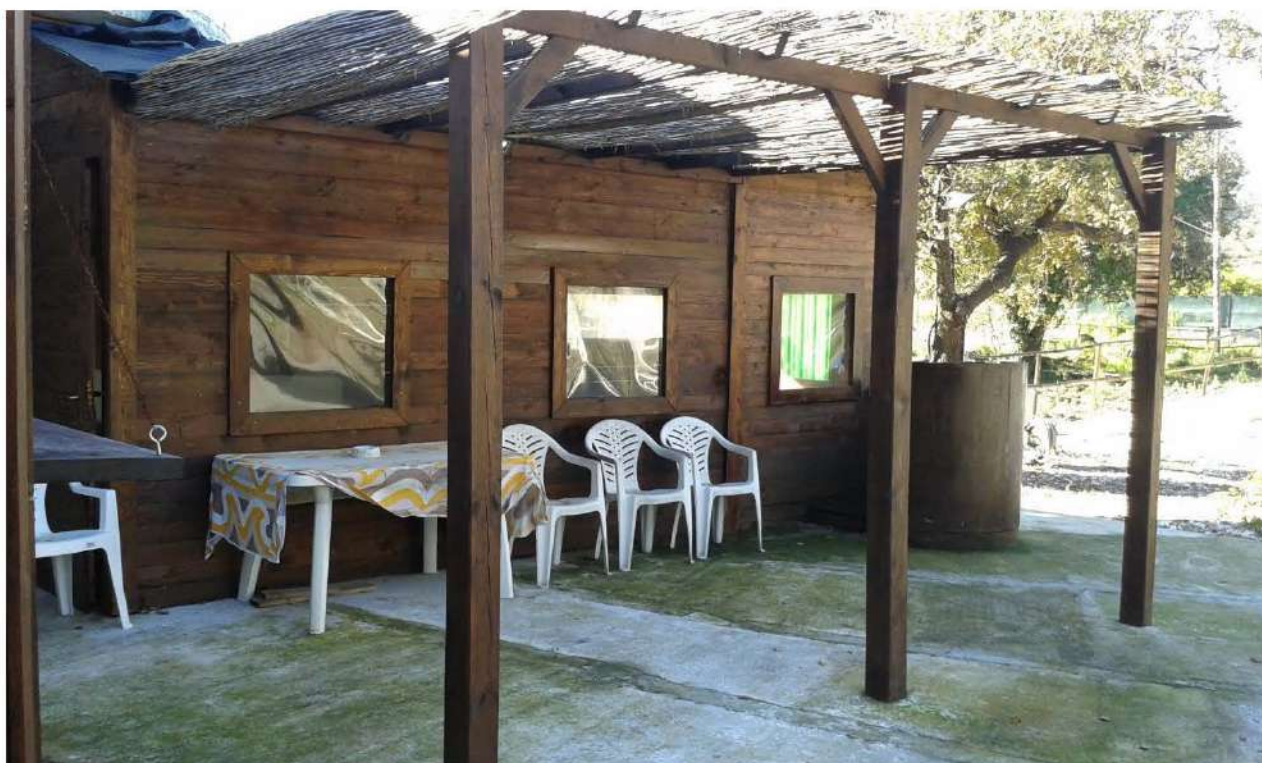
Foto 57: Piano rialzato: Strutture in legno per realizzazione di altra struttura con pergolato rimovibile sul prospetto Ovest

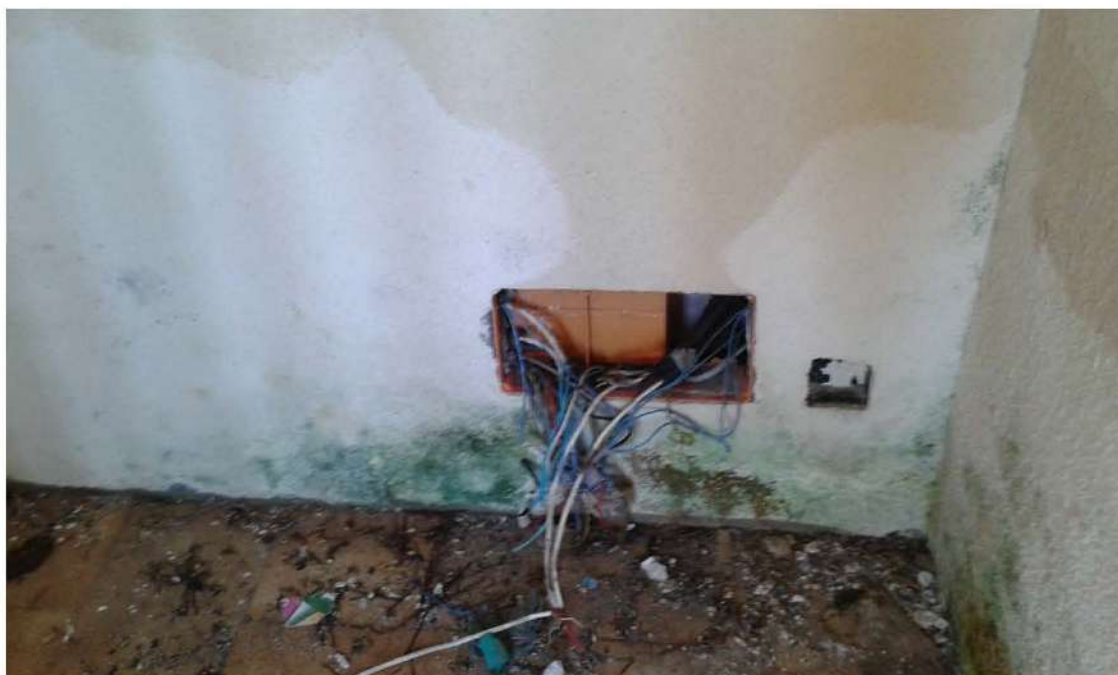
Foto 60: La parte impiantistica necessita di opportune manutenzioni

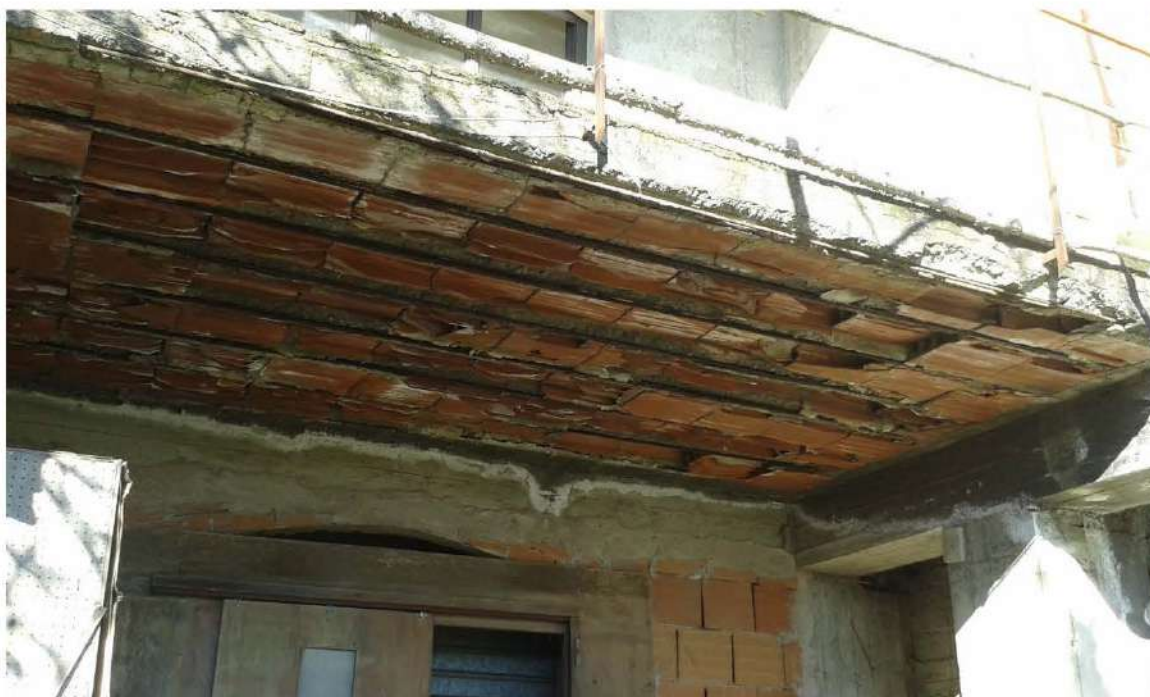
Foto 61: Piano rialzato: diversi ballatoi risentono di scarsa manutenzione e di assenza dei lavori di completamento

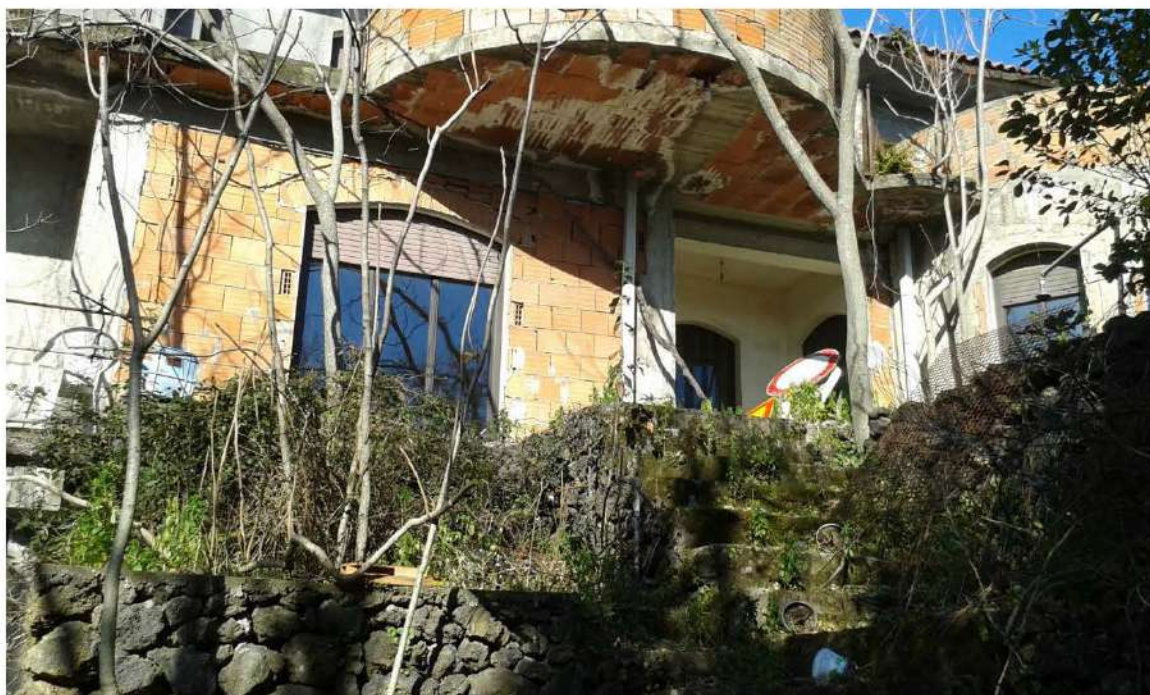
Foto 62: Piano rialzato: Altro riscontro di opere di completamento di facciata incomplete
